La construcción fortificada medieval

Historia, conservación y gestión

**JORNADAS TÉCNICAS SOBRE
HISTORIA DE LA CONSTRUCCIÓN MEDIEVAL
Montiel (Ciudad Real), 20-22 de septiembre de 2017**

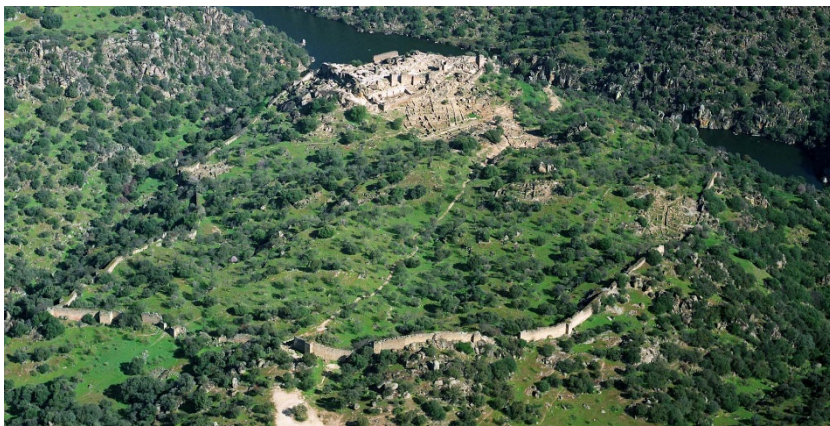
Figura 1. Fotografía aérea del complejo urbano y de las fortificaciones de Vascos, captura realizada desde el sureste (Fuente: Archivo de Castilla La Mancha)

La primera evidencia de la monumentalidad del acceso es la ubicación topográfica, se sitúa en el lado sur del principal conjunto del asentamiento, la alcazaba,alzada en el cortado granítico del cerro en el que se asienta este edificio y visible desde la mayor parte de la *madina* (figuras 1 y 5). Las cuatro torres cuadrangulares que configuran el frente sur, hacen simétrica la ubicación del vano, que destaca entre las torres 6 y 7, ambas giradas hacia el interior, haciendo un embudo de fuera a dentro. La puerta además se construyó sobre cuatro escalones, que alcan la composición arquitectónica, y hacen resaltar las mochetas, riñones y con ello el dovelaje de un arco de herradura hoy perdido. La segunda evidencia es la ubicación con respecto al propio edificio y la ciudad, pues frente a esta fachada de la alcazaba, se alzaba una barbacana/ albacar, con un muro de gran potencia, de 11 metros, que estaba recrecido con un tapial, éste sería reutilizado posteriormente en la construcción de una mezquita, pero aun así se había construido el acceso para alzarse sobre esta construcción, y que fuera visible por la población este arco de herradura. Además la estructuración arquitectónica, convertía el tránsito a ese punto, en uno de los más complejos y defendidos de todo el asentamiento, reforzado en época califal y taifa, ya sea

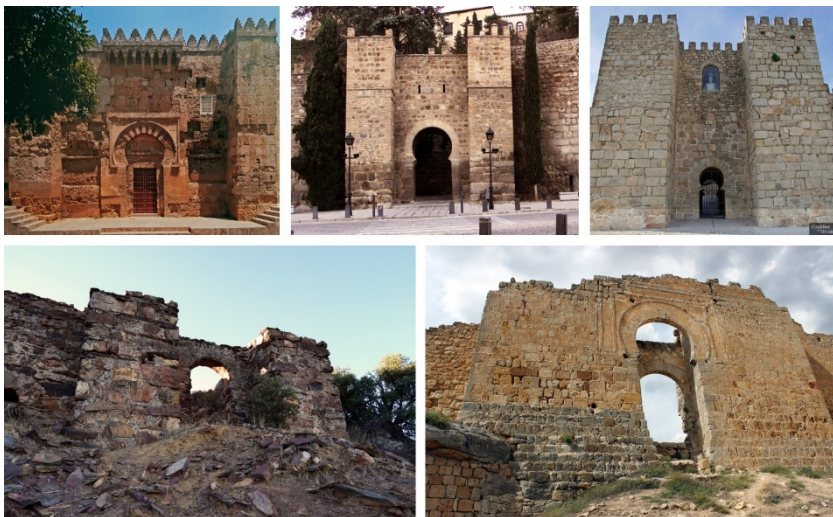
Figura 4. Puertas de aparato de tradición Omeya en al-Andalus. 1. Puerta de San Esteban de la Mezquita de Córdoba (Barrucand y Bednorz 1992, 42); 2. Bab al-Qantara, Toledo; 3. Trujillo, Cáceres (Fuente: Pedro M^a Bargas); 4. El Marco, Villar del Pedroso, Cáceres; 5. Gormaz, Soria

Este hito constructivo tuvo su traslación como composición arquitectónica a los principales edificios de la dinastía, y en concreto a las fortificaciones, que se empezaron a construir en este periodo de consolidación y reestructuración territorial de al-Andalus, conocido como de “islamización social” (Gutiérrez Lloret 1991, 151). La arquitectura cobraría así gran importancia en la representación de la autoridad emiral, como así hizo y haría a lo largo de la historia. Las nuevas fortificaciones y centros poblacionales auspiciados bajo el dominio de *Muhammad* I utilizarán este modelo de puerta, proyectándolo desde entonces en los conjuntos monumentales andalusíes, emirales o califales, con pequeñas variaciones, por ejemplo, en Mérida, Trujillo, El Marco, Castros, Maqueda, Toledo (Bab al-Qantara), Qal’at al Salam (Alcalá de Henares), Zorita de los Canes, Gormaz, Ágreda, Calatayud, Calatrava “la Vieja” (puerta de la muralla), entre otras.

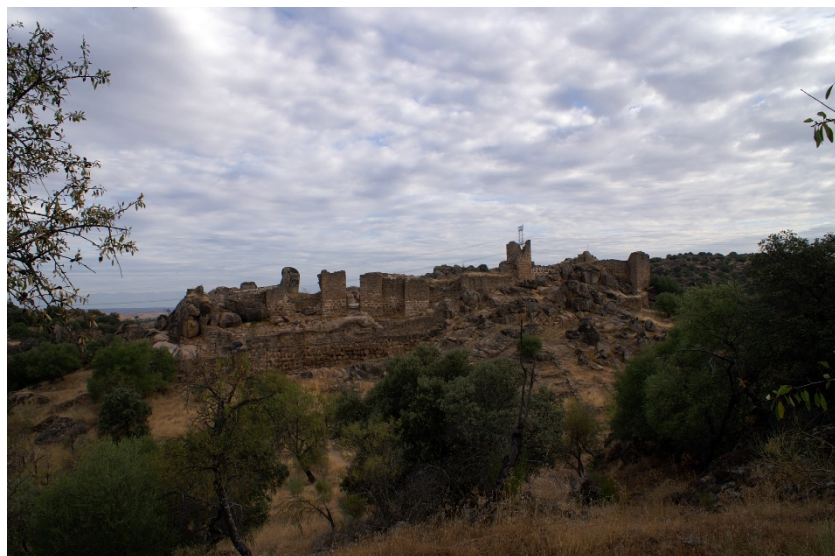
Figura 5. Vista desde el sur de la Alcazaba de Vascos

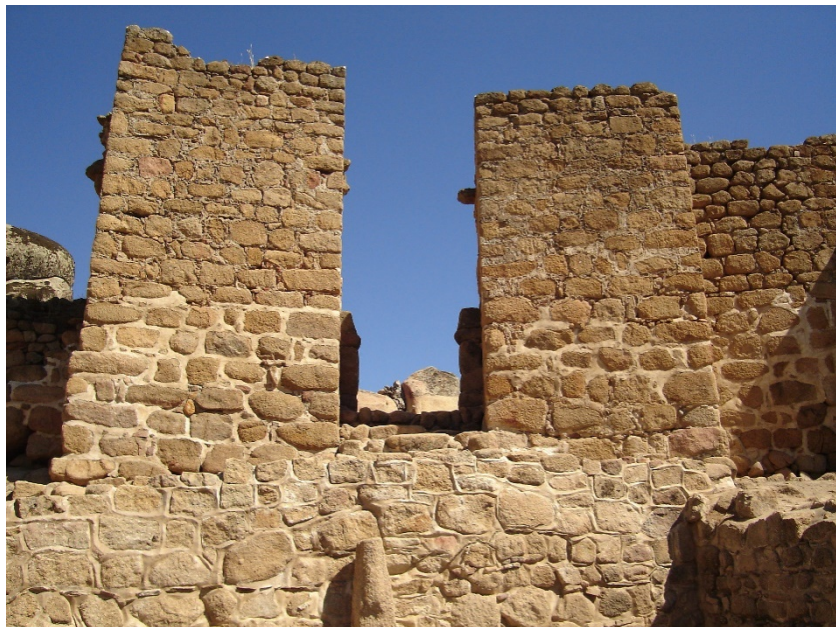
Figura 7. Puerta de la Alcazaba 1

Como no hemos tenido la fortuna de conservar por completo el alzado de esta puerta monumental, pero en las excavaciones de principios de siglo, se documentaron las dovelas caídas en el acceso, y fueron guardadas para su estudio futuro. En nuestra tesis, medimos y estudiamos estas dovelas⁸ y las adaptamos a un levantamiento fotogramétrico de Jacobo Fernández del Cerro, recreando el arco de herradura y observando que obteníamos un arco de 2'014 m. de diámetro, con un radio de 1,007 y con un peralte de 0,6234, más de la $\frac{1}{2}$ del radio, por lo tanto, de tradición andalusí (Gómez-Moreno M. 1906, 22). Sobre el arco, creemos que se alzaría un muro de cierre superior, que coincide con salientes de ambas torres y sobre el que podría haber algún sistema de defensa vertical y parapeto (como en la torre 7 que flanquea la puerta por el oeste).

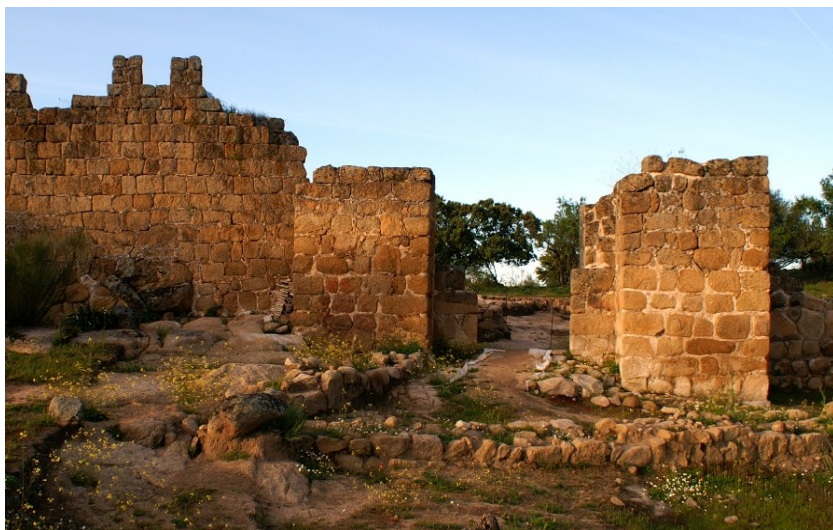
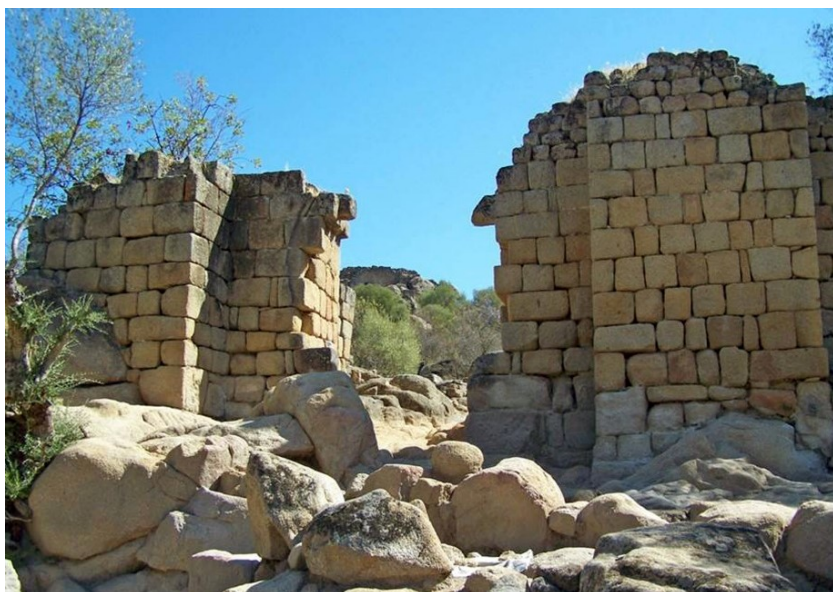
Figura 8. Puertas monumentales de la muralla de Vascos. 1) Puerta sur; 2. Puerta oeste

Esta puerta monumental es el único acceso por el sur de la muralla, ya que esta área se encuentra topográficamente en la parte más alta del yacimiento, pero a su vez más llana y accesible. Aún en nuestros días el ingreso se hace unos metros al este de esta puerta, por una rotura de la muralla. Como documentamos por caminos óptimos (Izquierdo Benito y Bru Castro 2013) este acceso permitía la unión más directa con el camino histórico que desde Puente Pinos cruzaría el Tajo y permitiría desde la Prehistoria las conexiones hacia la actual Extremadura (Bru Castro 2013, 179-81).

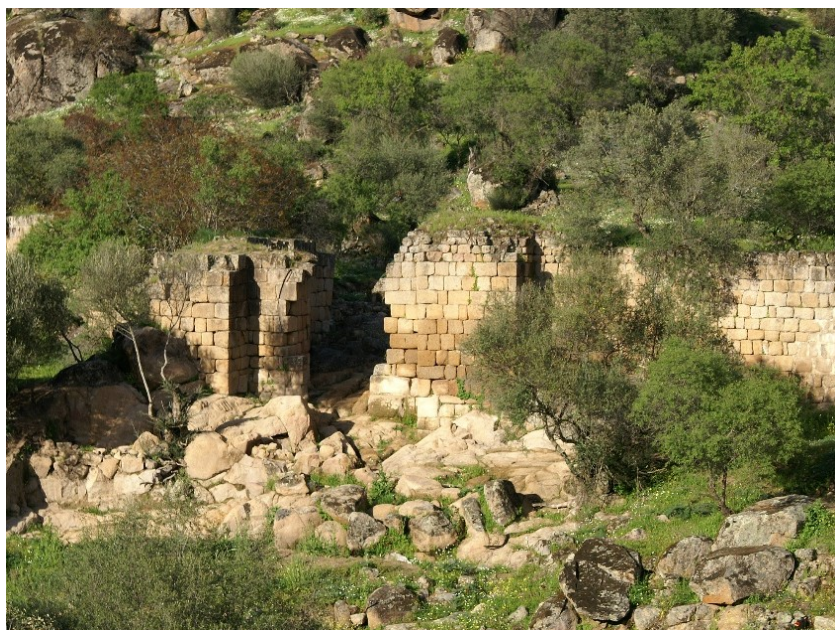
Figura 10. Puerta Oeste

La visión de aquellos transeúntes que venían desde Puente Pinos o desde la antigua calzada romana, ubicada al noroeste (Bru Castro et al. 2013, 341), o de aquellos que moraban en el arrabal o se dirigían a la *maqbara*, era de una gran ciudad fortificada, con una alcazaba bien defendida. Toda la comunicación se encauzaba por este acceso monumental ubicado en una vaguada, canal y vertiente para la salida de aguas. En un punto relevante, por la existencia de varios bolos y lanchas graníticas, se erigían dos torres de sillería y en el centro, un vano, en el que se observaba labrado un arco de herradura. En la actualidad, tenemos la fortuna de poder tener un punto de vista semejante, aunque por desgracia todo el sistema de cubrición tanto del dintel como de la bóveda interior, se han perdido.

Respecto a la composición métrica del conjunto de la puerta monumental, apreciamos un cuidado y adaptado diseño. Observamos que la Torre 3 presenta una anchura de 2,88 m y la Torre 4 de 2,80 m., entre ellas se abre un espacio de 5,55 m., de las torres surgen dos lienzos que estrechan el acceso y en cuyos extremos encontramos sendas mochetas que forman el vano. El lienzo septentrional tiene 1,71 m. y el meridional 1,84 m., dejando un vano de 2 m. Las mochetas que tienen un espesor de 0,44 m. y 0,45 m., se proyectan del telar interior 0,42 m. y 0,39 m. respectivamente. Finalmente, el espesor del muro presenta 1,45 m. de anchura, estando cimentado sobre una cama cal muy compacta que se proyecta 0,30 y que posiblemente se encontrase pavimentada, pues al exterior se observaron pequeñas piedras de enlosado.

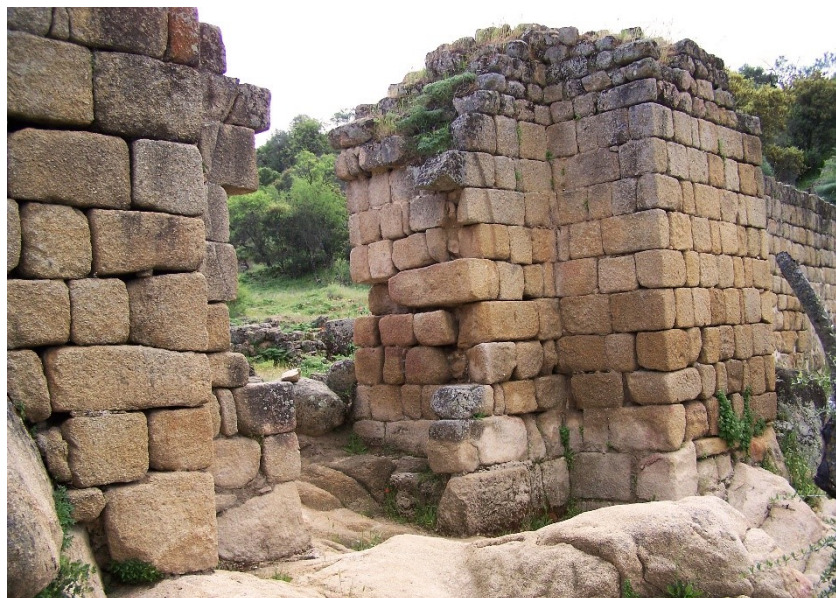
Figura 12. Puerta oeste. Se puede observar la monumentalidad y la calidad de este acceso y como el vano queda resaltado por el arco de herradura tallado en la sillería

Es llamativa la visión en planta, pues el lienzo procedente de la Torre 2 y que se construyó de norte a sur, presenta un giro de casi 90°, para continuar unos metros hasta un bolo granítico donde se asienta la monumental Torre 3. Tras ésta, nos encontramos una vaguada del terreno, donde se estableció la puerta. Al otro lado de la vaguada, otra torre monumental, la T4, flanquea el vano por el sur y orienta la trayectoria de la muralla, que desde aquí ascenderá por una compleja topografía hacia el sur.

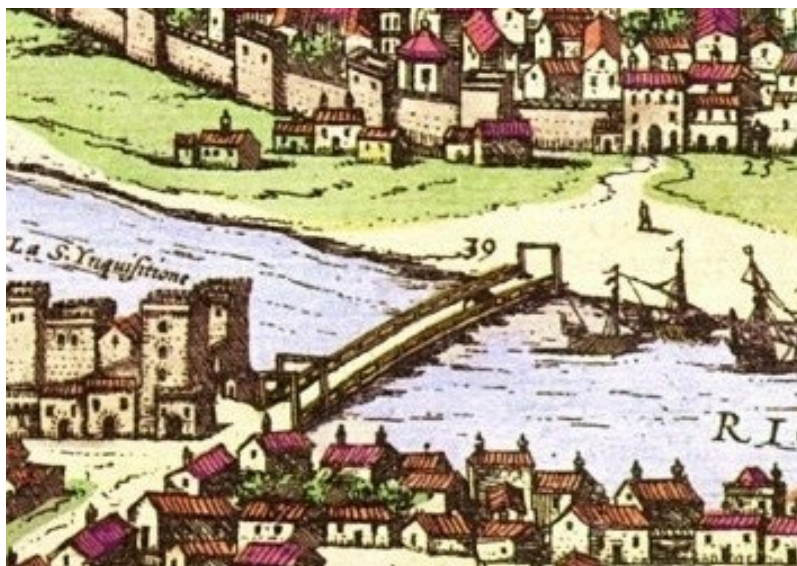
Figura 12. Puente de barcas. Vista de Sevilla, 1588 (Braun y Hogenberg [1572-1617] 2011)

Es por estas mismas fechas, concretamente en el año 1171, cuando el califa ordenó construir un puente de barcas que comunicara la ciudad y el Aljarafe (véase figura 10), interviniendo en él arquitectos, ingenieros, obreros y carpinteros (Ibn Sāhib al-Salā 1969, 64-65, 186-188). Este puente estaba formado por trece cascos de barcos, unos junto a otros, y un suelo de madera encima. En cada extremo existían unas compuertas que permitían el paso de los barcos (Valor 2008, 193). A mediados del siglo XIX fue sustituido por el actual Puente de Isabel II. No obstante, conservamos varias ilustraciones de época moderna que nos permiten hacernos una idea aproximada de cómo pudo ser este puente de barcas⁷ (figura 12).

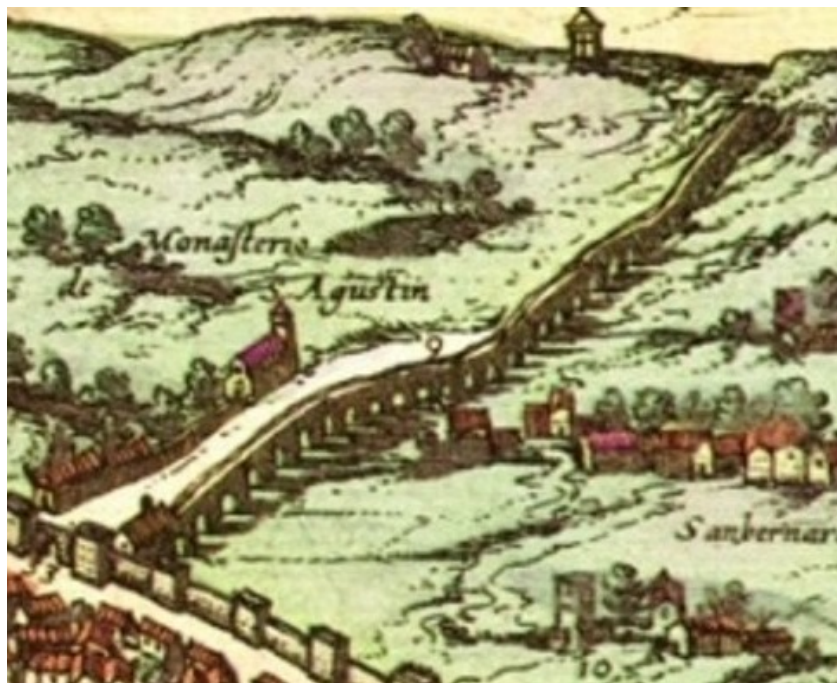
Figura 14. Acueducto. Vista de Sevilla, 1588 (Braun y Hogenberg [1572-1617] 2011)

conjunto, así como para el abastecimiento de la ciudad, y aprovechándose para ello de las ruinas de un antiguo acueducto romano (acequia y pilares) que rehízo y que conocemos con el nombre de los Caños de Carmona (figura 14). A principios del siglo XX estos últimos se demolieron, conservando parte de su trazado en la capital sevillana. Fueron 17 km de acueducto, de los cuales 10 km. eran subterráneos.

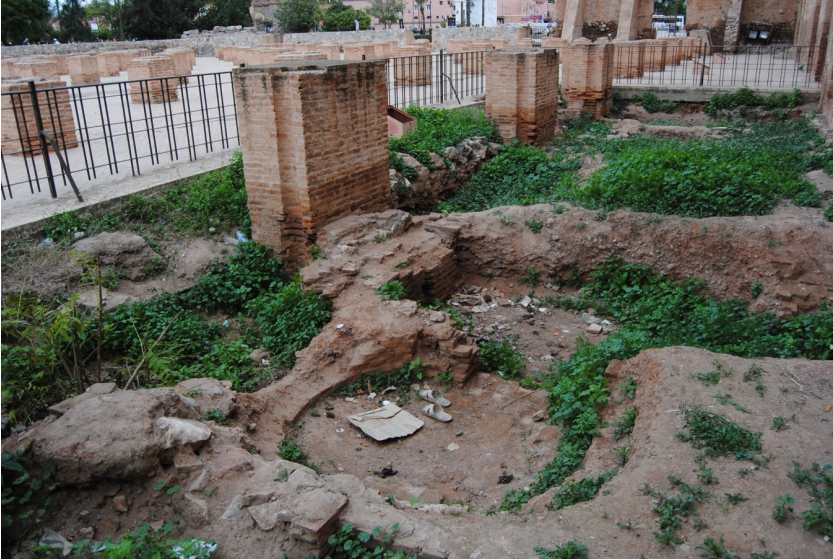
Figura 15. Restos del sistema mecánico correspondiente a la maqšūra de la primera mezquita Kutubiyya (Marrakech)

A colación de esto último, quisiéramos destacar la figura del ingeniero malagueño al-Haŷŷ Ya'īs. Tenemos constancia documental de que, además de intervenir en algunas obras de al-Andalus –como es el caso de Sevilla e, incluso, en la supervisión de las obras de Gibraltar (1160)–, también se hizo cargo de la construcción de la *maqṣūra* de la mezquita Kutubiyya de Marrakech (Huici 1952, 71; Ibn Ṣāhib al-Salā 1969, 21-23), la cual estuvo dotada de un sistema mecánico cuyos paneles se levantaban y bajaban con la presencia del califa, según describe el autor del *Ḥulal al-mawṣiyya* (siglo XIV) (figura 15).

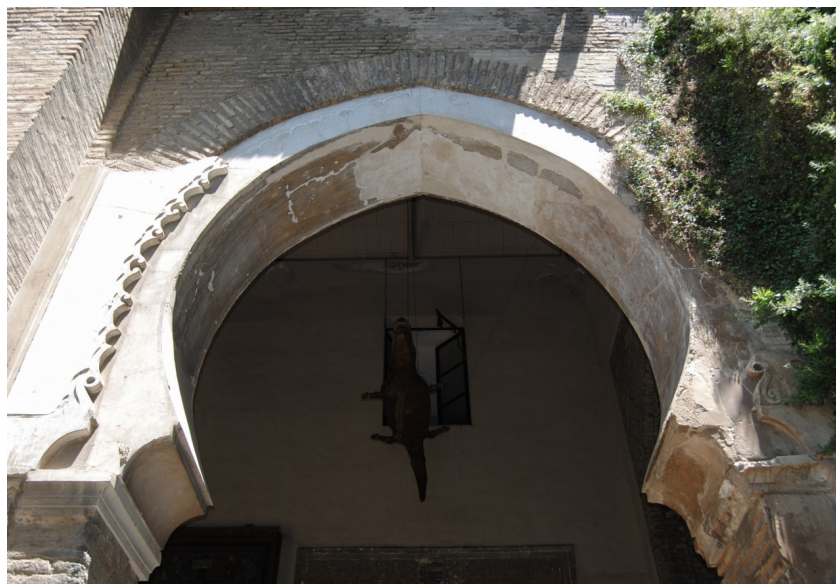
Figura 17. Arco suroriental del antiguo patio de la mezquita aljama almohade de Sevilla. Patio de los Naranjos. Catedral de Sevilla

Al mismo tiempo nos da a conocer los materiales empleados para su construcción. Para su cimentación y nivelar el terreno se utilizaron materiales de relleno, como agua, ladrillos, cal, guijarros y arena (figura 16). A su vez, la presencia de carpinteros y yeseros debió ser fundamental para la realización de la techumbre y de la cúpula que se levantaba sobre el *miḥrāb*, respectivamente, así como para el revestimiento y la decoración de sus arcos según podemos apreciar, en la actualidad, en el patio de la catedral (figura 17), finalizándose la construcción de la mezquita en el año 1176.

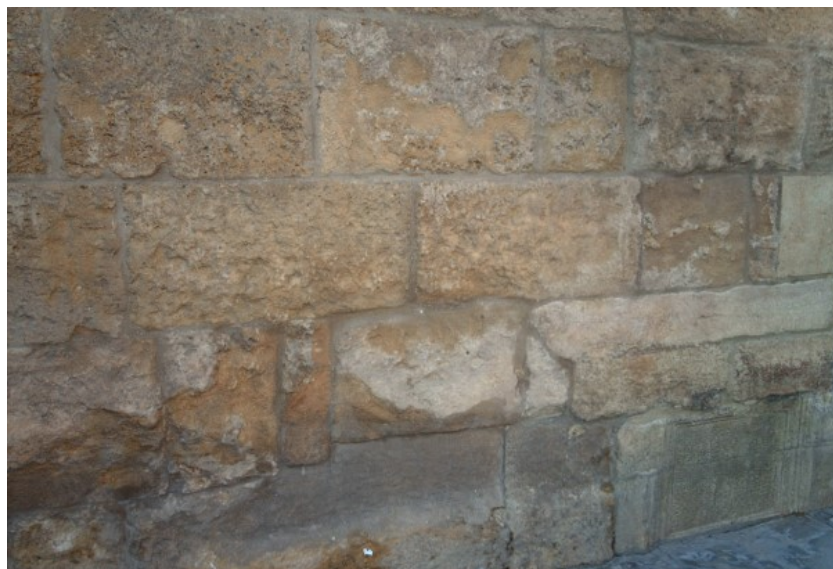
Figura 18. Detalle del basamento del alminar de la mezquita almohade de Sevilla. Cara oriental

A continuación levantó las primeras hiladas del alminar con sillares de piedra, procedentes del «muro del palacio de 'Ibn 'Abbād» (figura 18). Como vemos, una vez más los almohades reaprovecharon el material preexistente para sus propias edificaciones, de la misma forma que sucedió con la construcción de la primera alcazaba almohade de Sevilla e, incluso, con el antiguo acueducto de los «Caños de Carmona», realidad que no debe resultarnos extraña y más si tenemos en cuenta el pasado de la capital andalusí. Es más, tal y como podemos comprobar hoy en día al nivel del suelo, también se reutilizaron algunas aras romanas de mármol, por lo que la presencia de material de acarreo fue algo frecuente en estos momentos.

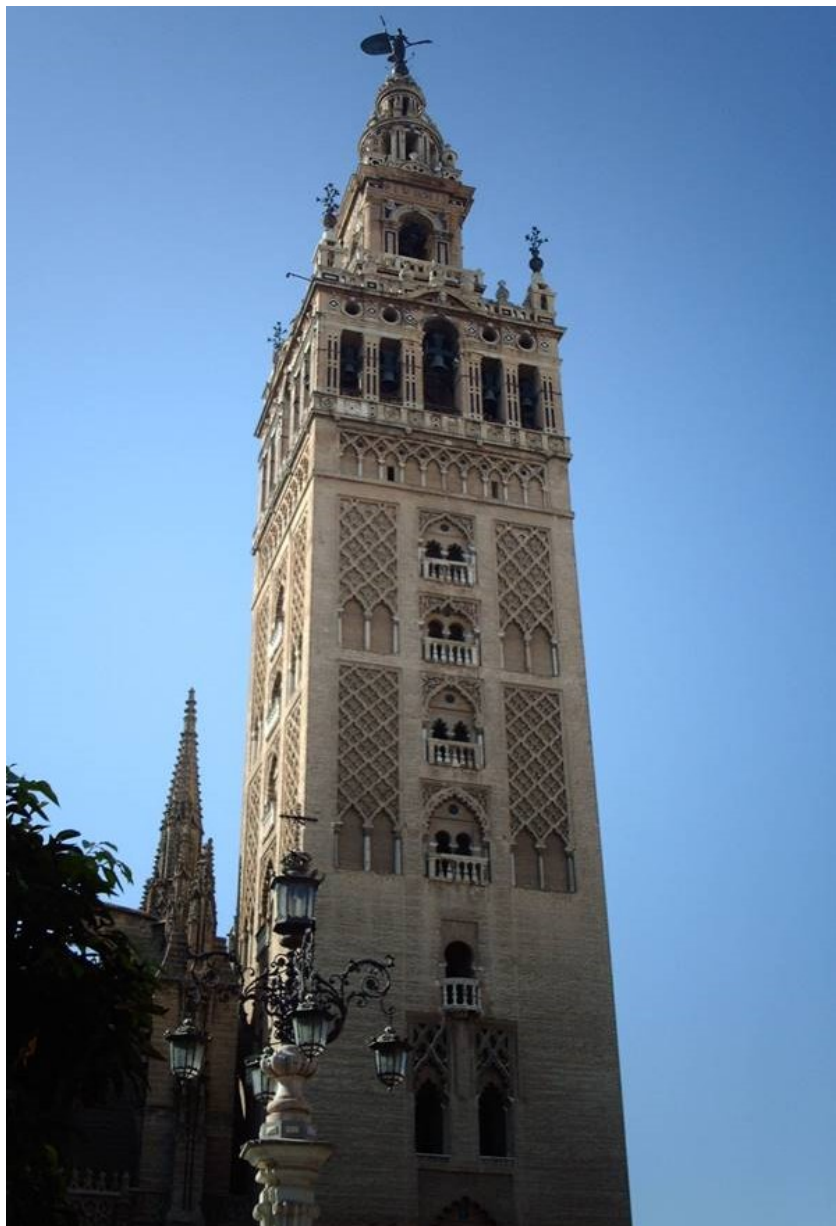
Figura 19. Antiguo alminar de la mezquita almohade de Sevilla (actual torre-campanario de la catedral)

Sabemos que, tras la destitución del almojarife Muhammad b. Sa'id se paralizaron las obras hasta el año 1188, lo que denota la importancia que tuvo la figura del almojarife en su construcción. Muhammad b. Sa'id fue sustituido por Abu Bakr b. Zuhr, quien tuvo una relación muy estrecha con la corte almohade, encontrándonos al mismo tiempo con un nuevo alarife, Ali de Gomara, encargado de continuar con su edificación en ladrillo (figura 19).

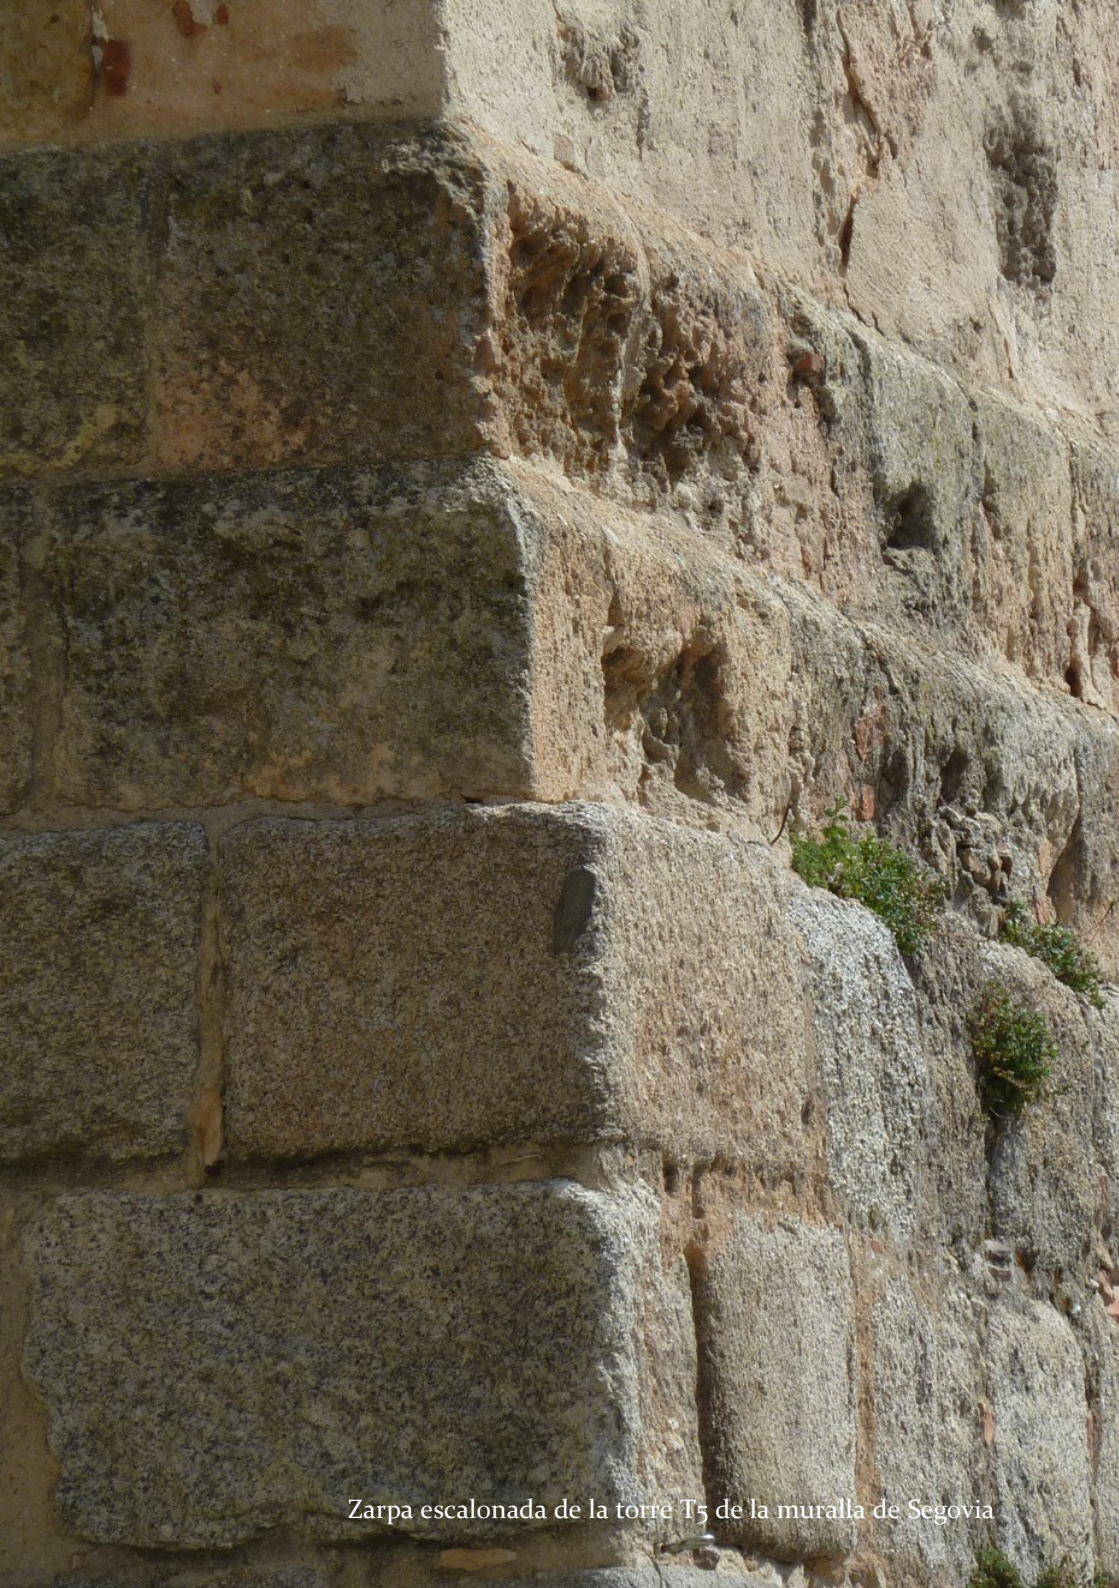
Zarpa escalonada de la torre T5 de la muralla de Segovia

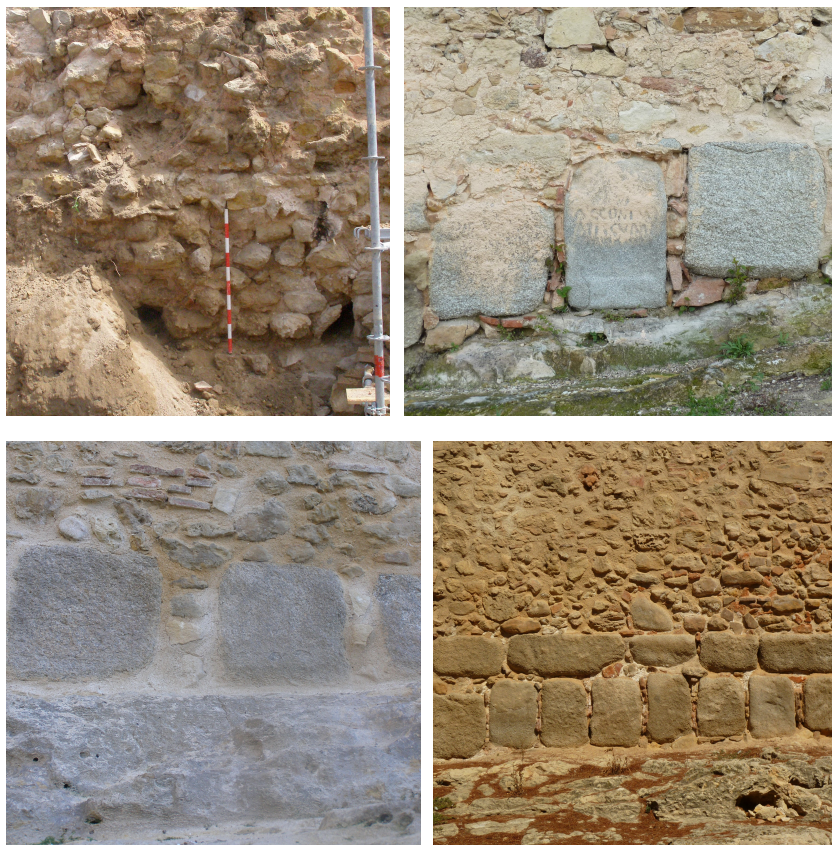
Figura 1. Lienzo 86-1. Lienzo derruido en cuyo relleno se aprecian las líneas horizontales de separación entre los cajones así como la correspondencia con los agujales

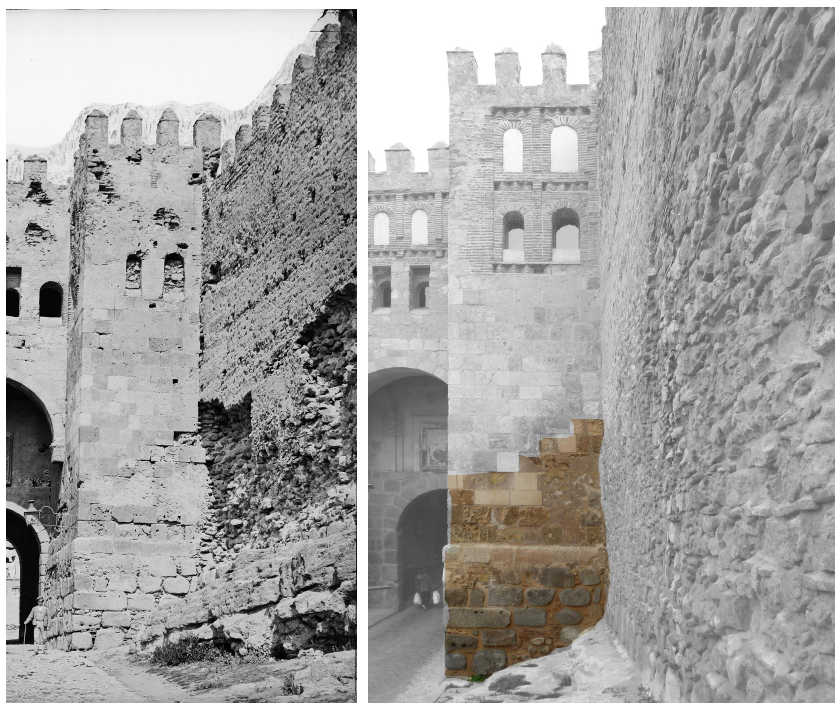
Figura 14. Torre T2. Foto Laurent. 1868-1872. (VV.AA. 2006, 72) Se observa que la parte inferior de la torre “penetra” en el relleno de mampostería del lienzo. Se aprecia perfectamente los sillares de la reparación, que se adosan al lienzo, denotando que constituyen una etapa constructiva posterior

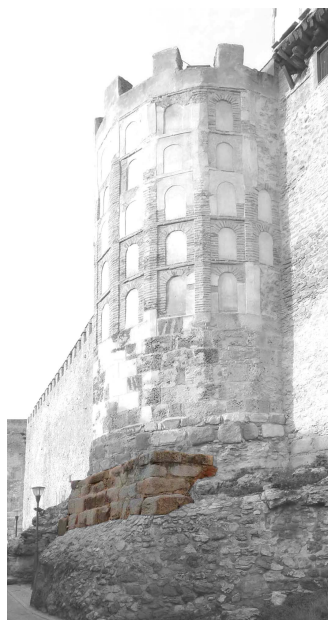
Figura 19. Restos de la muralla musulmana, según nuestra hipótesis, formada por un zócalo escalonado de sillería en la que abunda el granito y un cuerpo de sillería de piedra sedimentaria sobre el que se ha levantado la fábrica de ladrillo. Torre T5

A falta de más restos materiales no podemos estar completamente seguros de cómo sería la muralla hispanomusulmana que apoyase sobre dicho zócalo. Aparentemente, por lo que vemos en la T3 (Figura 16) y en la torre T5 (Figura 19) en las torres podría ser también en sillería de piedra sedimentaria hasta el adarve, con piezas de menor tamaño y alturas de hilada de unos 25 centímetros, predominando las piezas a soga y en donde encontramos también numerosas piezas reutilizadas. Parecen reforzar esta hipótesis la configuración de los restos de sillería de la torre T7, afectada por un derrumbe, sugiere que la sillería continuaba ascendiendo una vez superado el zócalo (figuras 21 y 22).

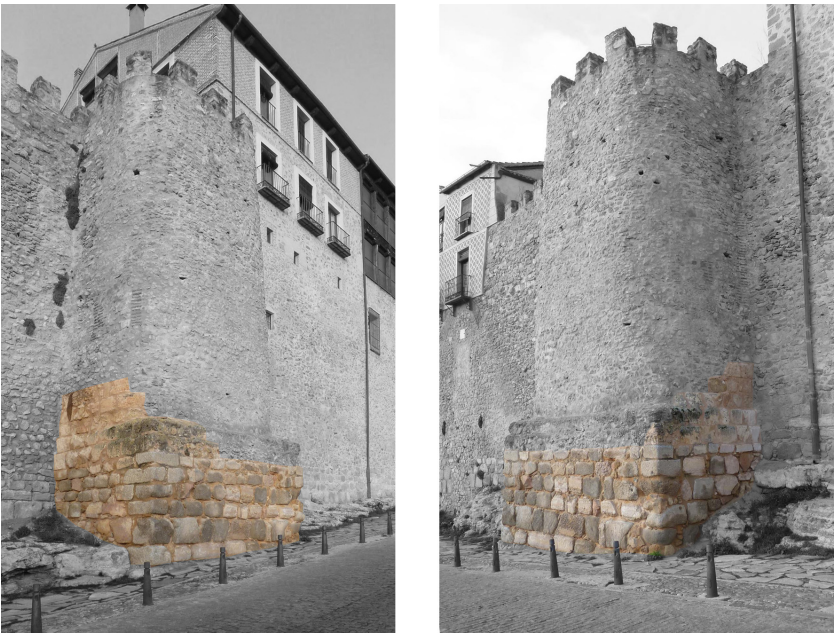
Figura 21. Restos de la muralla musulmana, según nuestra hipótesis, sobre la que se ha levantado la torre en mampostería, redondeando las esquinas. Torre T7

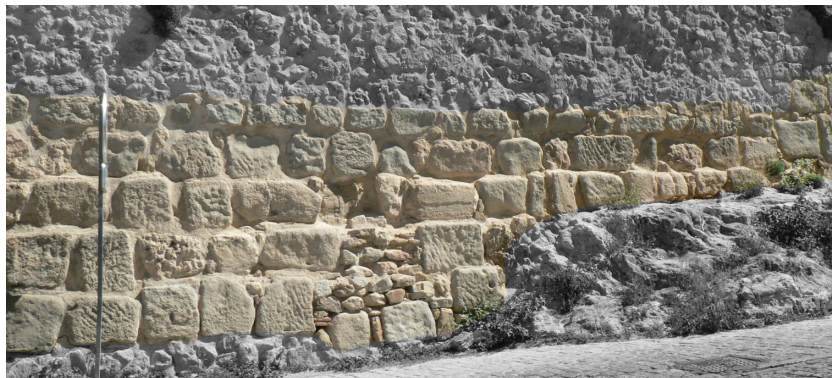
Figura 23. Restos de la muralla musulmana, según nuestra hipótesis. Sobre la fábrica de granito, organizada en hiladas escalonadas a modo de zarpa, se observan dos hiladas de una sillería, o mampostería concertada en hiladas de piedra sedimentaria reutilizadas, que consideramos parte de la fábrica original. Por encima se ha construido el lienzo en mampostería desconcertada. Se detectan algunos parches y reparaciones, así como posiblemente recalces con mampuestos de la roca deteriorada. Lienzo L6-7

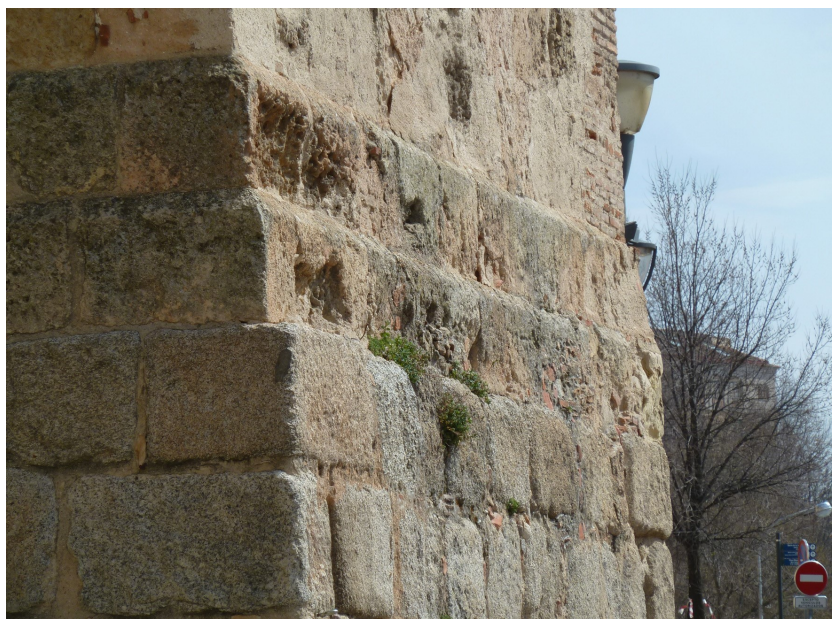
Figura 24. Detalle de zarpa escalonada en la torre T5

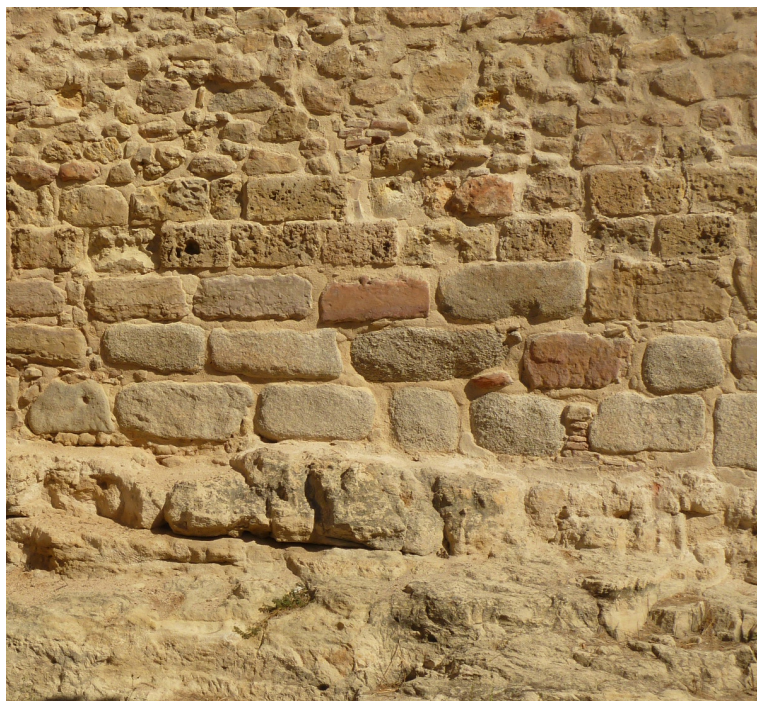
Figura 25. Lienzo L7-8: Hipótesis de la construcción de la muralla islámica. Zócalo de sillería de piedra de granito reutilizada aparejada en hiladas horizontales, sobre la que se aprecia una fábrica de sillería en piedra sedimentaria, organizada igualmente en hiladas horizontales a soga. En algunos casos podría presentar zarpa escalonada, como en el lienzo L6-7

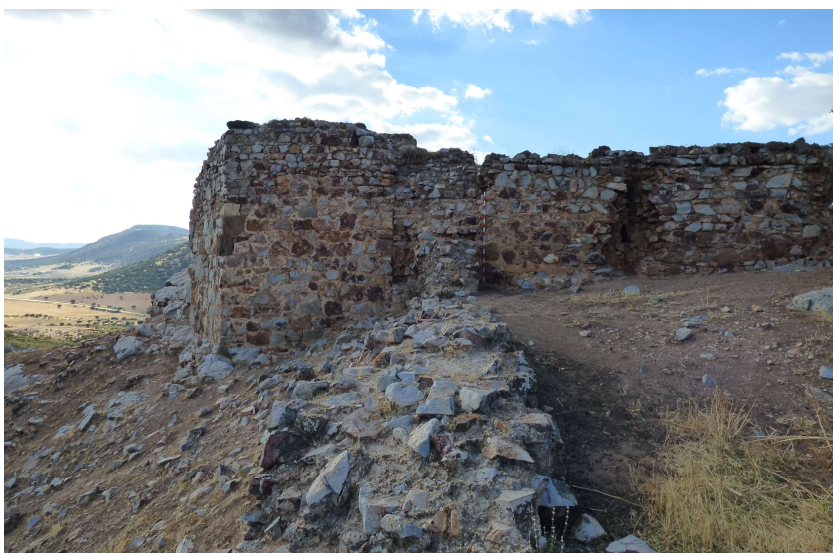
Figura 2. Torre pentagonal del castillo de Salvatierra que forra y embute el muro omeya realizado en tapial de mampostería

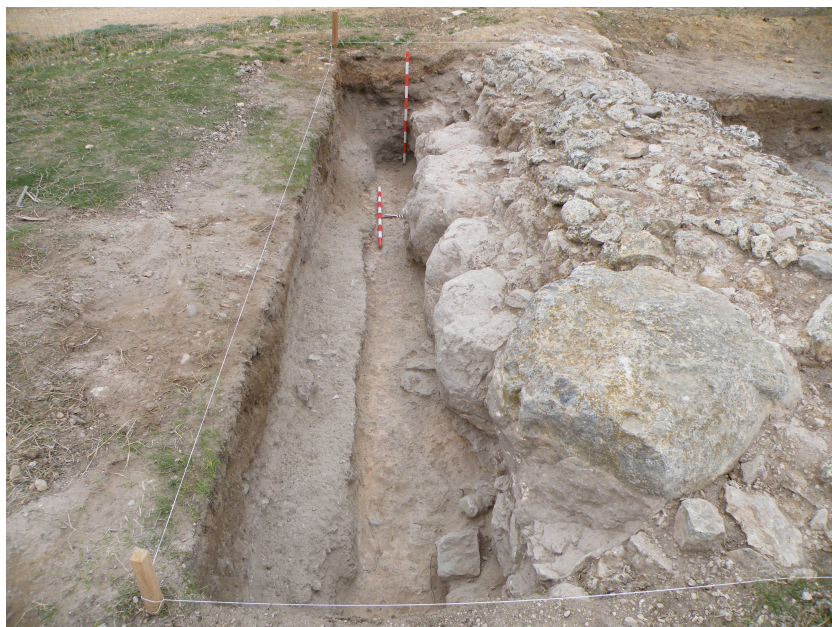
Figura 7. Detalle de la cimentación del castillo de Santa María del Guadiana

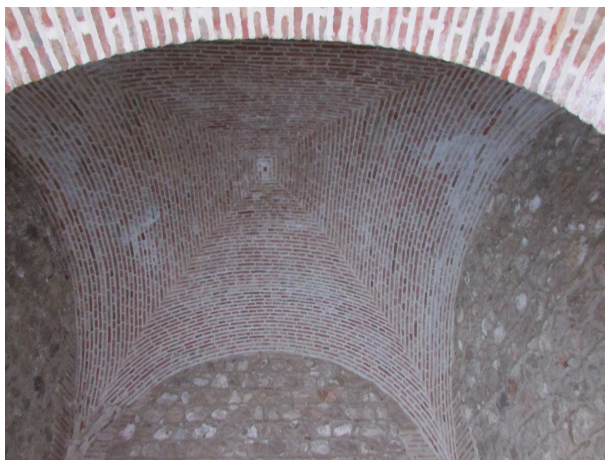
Figura 12. Detalle de las bóvedas de acceso a la torre-puerta del castillo de Segura de La Sierra (Jaén)

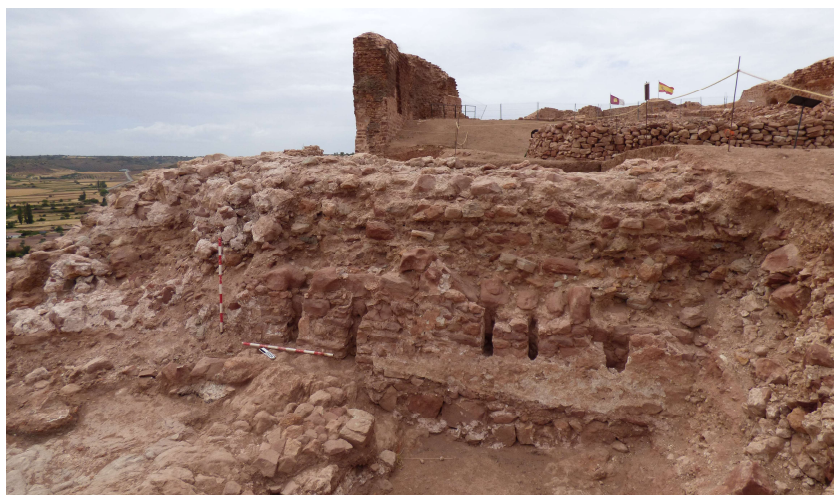
Figura 13. Vista de una de las reparaciones documentadas en los mandatos de los Libros de Visita en la parte baja de unos de los lienzos del castillo de La Estrella (Montiel, Ciudad Real)

Pero como advertíamos, los libros de visita de los siglos XV-XVI y los pleitos que forman el llamado Archivo Histórico de Toledo custodiados en el Archivo Histórico Nacional, ya en época del Consejo de Órdenes, dan muestra también de numerosas reparaciones y nuevas construcciones. Más allá de las descripciones, las fuentes refieren obras y reparos con contratos minuciosos donde se señalan unidades de medida, salarios, herramientas y materiales de construcción, obras que en ocasiones hemos tenido la fortuna de rastrear en el registro arqueológico, como ocurre en el castillo de Montiel (Fig. 13) y que nos hablan de una compleja realidad que va más allá de los tópicos historiográficos manejados hasta el momento sobre ese deterioro generalizado de los edificios de órdenes.

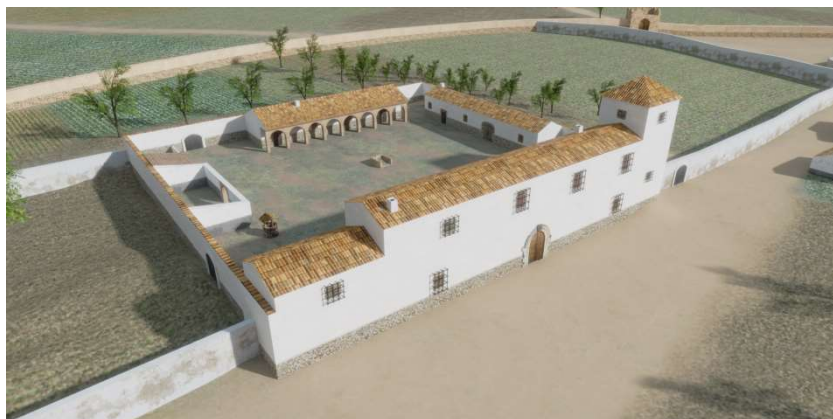
Figura 14. Reconstrucción virtual de las nuevas casas de la encomienda de Daimiel según los libros de visita (imagen generada con el programa informático Blender por Jaime García-Carpintero)

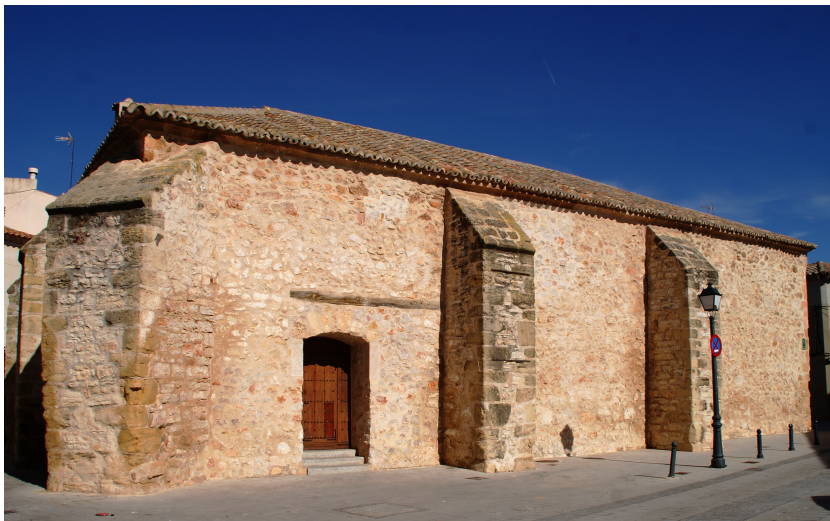
Figura 1. Casa de bastimentos o casa terciá de Mota del Cuervo (Cuenca). La fisonomía de estos edificios será muy similar en el área de La Mancha con una disposición generalmente en dos plantas, la inferior para el almacenamiento del vino y la superior para cereal (fotografía propia)

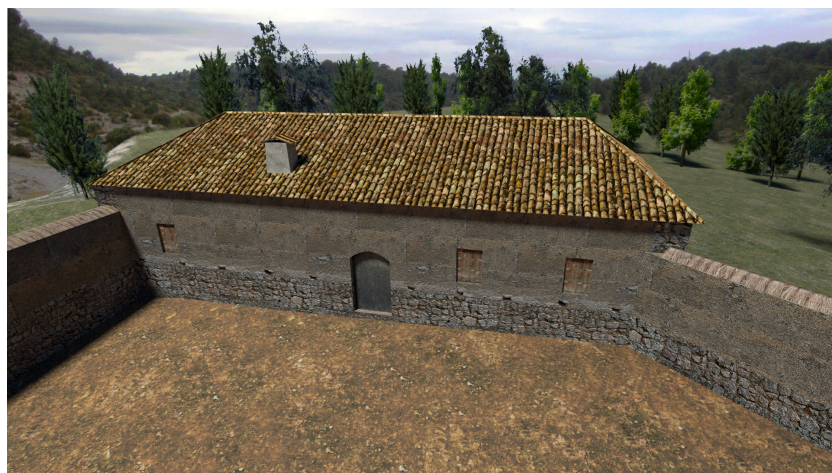
Hipótesis de reconstrucción virtual del
Hospital de los Freires de Alarcón (Cuenca)

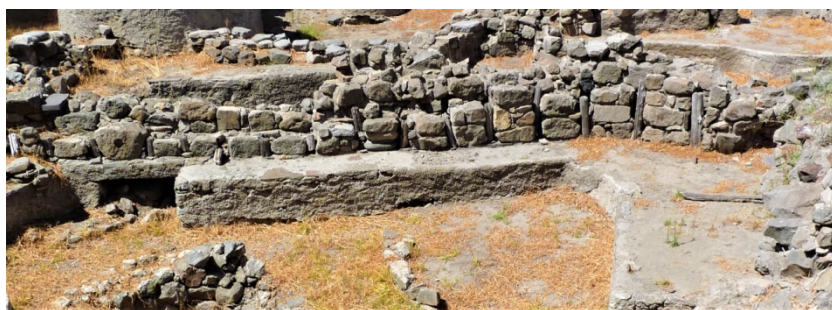
Figura 3. Muro con entramado vertical de madera (la madera no es original) en una estructura datada en el periodo Ausonio II (XII-X a.C.) en la acrópolis de Lipari

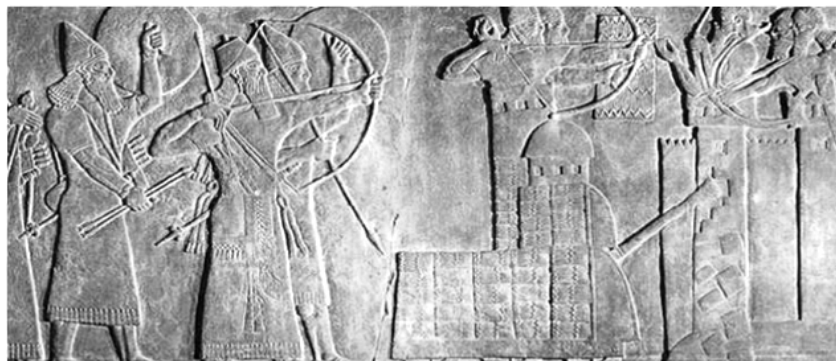
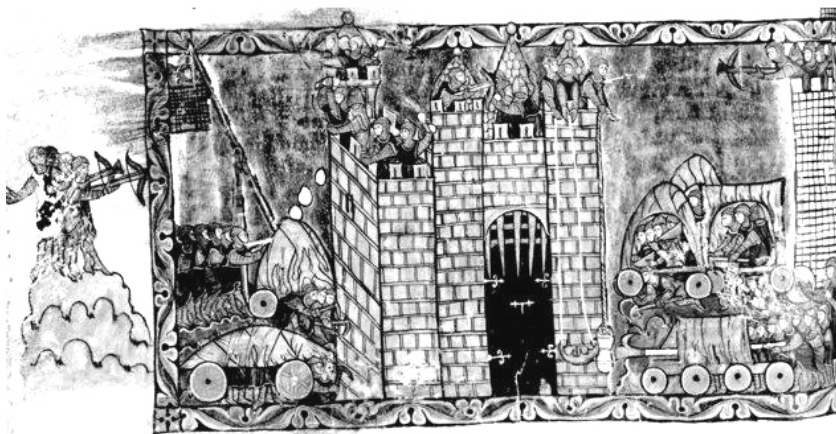
Figura 6. La técnica de derribar un muro de una fortificación para abrir una brecha no ha diferido sustancialmente a lo largo de la historia de la fortificación antigua y medieval.
 a. Asedio de una ciudad. Relieve de Asurnasirpal II (883-859 a.C), British Museum
 b. Escena medieval de un ataque a un castillo, donde se ve el ataque de un ariete sobre ruedas empujado por las tropas asaltantes, tras el cual viene una torre de asedio. Los defensores tratan de amortiguar el embate del ariete con sacos rellenos de lana, además de intentar enlazar la cabeza del ariete con un canasto. En la parte posterior del castillo, mientras todo esto ocurre, unos zapadores protegidos con manteletes están excavando la base de los muros para abrir una brecha. *Li Abrejeance de l'ordre de chevalerie de Vegecio* (siglo XIII), MS FR 1604, fol. 57v, BNF

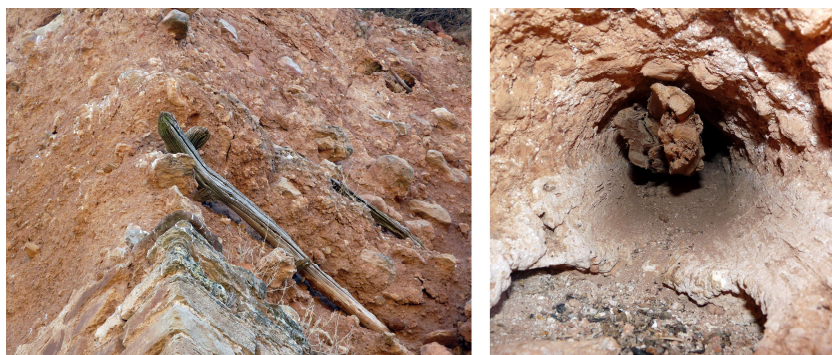
Figura 9. Restos de encadenados de madera en la torre del Gallo del castillo de Montiel (Ciudad Real)

Montiel se reconquista en 1227 y sobre la antigua alcazaba andalusí se construye el magnífico castillo de la Orden de Santiago (Gallego y Lillo 2012, 155-156; Gallego y Molero 2017a, 24-30). A pesar de que para la construcción se derrumba el castillo primitivo y se explana con sus restos la coronación del cerro, algunas partes de la ampliación almorávide y almohade fueron respetadas y aún se conservan, como es la torre del Gallo (Gallego y Molero 2017b, 659). En ella se observa un encadenado perimetral situado tanto en la parte exterior como interior de la tapia de tierra. Son rollizos de madera conectados entre sí y con otros que penetran perpendicularmente a la fábrica, incluso a 45° en las esquinas. Aquí parece tener función constructiva más que defensiva.

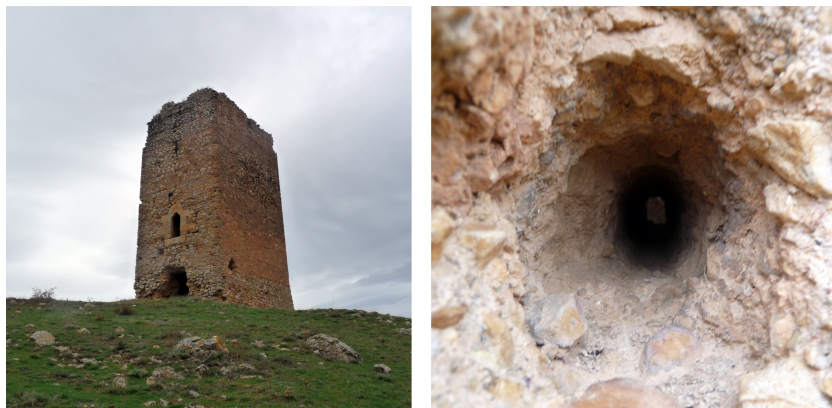
Figura 18. Torreón de La Pica y detalle del negativo del encadenado de madera en el nivel inferior de la fábrica

por piezas perpiañas. Las escuadrías varían son variadas: 15x15, 20x15, 20x18, 25x25 (aproximadamente), medidas gracias a los negativos dejados por la degradación de la madera dentro de la fábrica. En las ruinas de este castillo quedan también las marcas de dobles cargaderos de madera sobre los huecos.

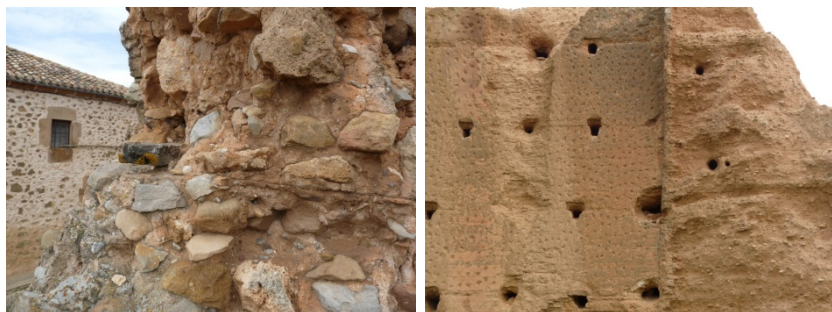
Figura 21. Restos del encadenado de madera del castillo de Peroniel del Campo (Soria)

Figura 22. Huellas de los encadenados de madera del castillo de Serón de Nágima

En los restos colapsadas del castillo de Serón es posible ver la "sección" del muro, y revela el uso de un par de cadenas de rollizos de madera en cada nivel constructivo a partir de determinada altura de las torres: la primera se coloca en la parte baja del nivel de la tierra apisonada y la segunda en la superior bajo las agujas del cajón superior. Además de estos elementos de madera, de los cuales solo queda el rastro o el negativo dentro de la tierra, se han advertido otros embebidos dentro del muro. Son rollizos de madera, de aproximadamente 8 a 10 cm de diámetro, que aparecen principalmente en las esquinas o en los encuentros entre los muros del castillo. Tras el colapso de marzo de 2011, se han localizado algunos de ellos entre el derrumbe y se han recogido para su análisis en el laboratorio (Gil Crespo 2013, Montoya, Barbero y Gil Crespo 2016). El mismo sistema se utilizó en el castillo de Monreal de Ariza (Zaragoza), castillo fronterizo de Aragón cerca de Castilla y muy cerca de Serón.
